**Zagrożenia pożarowe w instalacjach i sieciach elektroenergetycznych w świetle badań naukowych i doświadczeń Szkoły Głównej Służby Pożarniczej**

st. kpt. dr inż. Szymon PTAK  
Kierownik Katedry Techniki Pożarniczej, Szkoła Główna Służby Pożarniczej w Warszawie

Webinarium Akademii Inżynierskiej w Polsce  
27.X.2021 r.

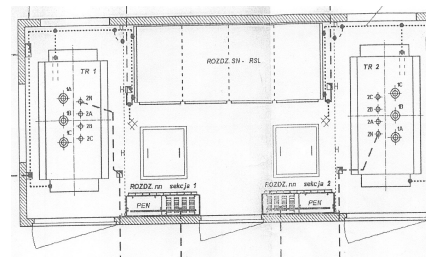
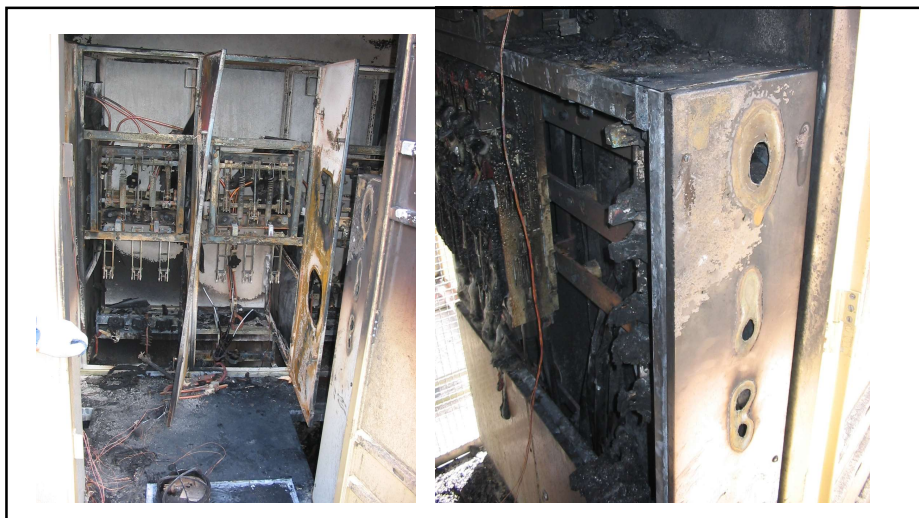
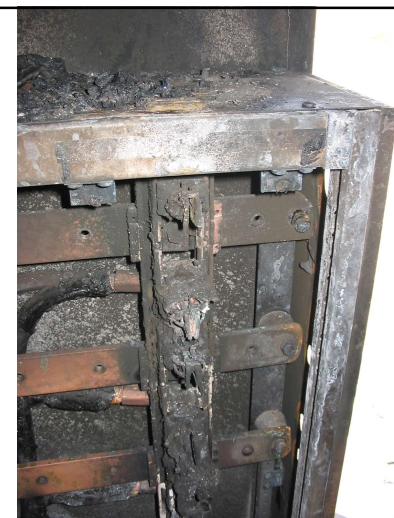
## Łuk elektryczny – przykład nr 1

- Pożar stacji transformatorowej 15 / 0,4 kV.
- Dwa transformatory olejowe, 2 x 630 kVA
- Rozdzielnia SN, dwie rozdzielnie nN.

- Wykluczono stan awaryjny po stronie SN – powstanie łuku po stronie nN byłoby niemożliwe
- Zapalenie izolacji, rozprzestrzenianie pożaru kanałem kablowym do stacji SN
- Łuk zapalił się pomiędzy szynoprzewodem a stalową obudową
- Odstępy izolacyjne, kondensacja pary wodnej, część przewodząca obca, przepięcie?

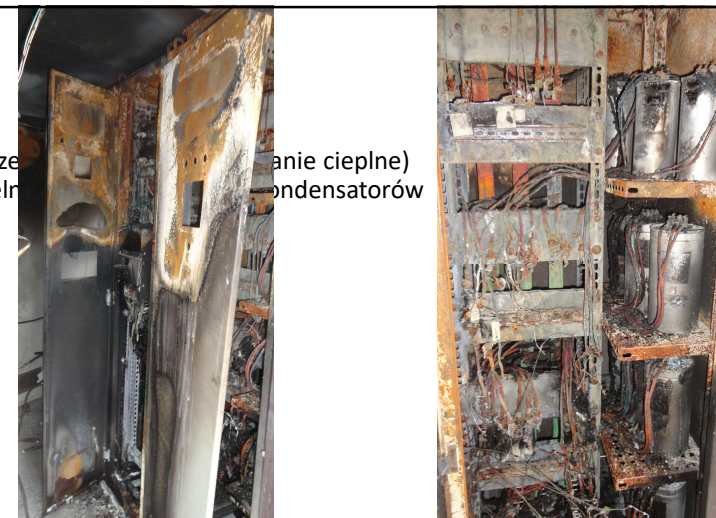
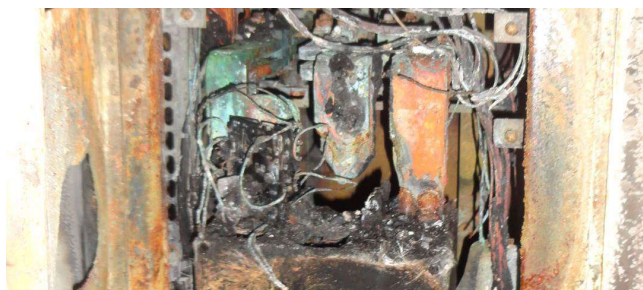
## Łuk elektryczny – przykład nr 2

- Pożar stacji transformatorowej 15 / 0,4 kV.
- Jeden transformator olejowy, 630 kVA
- Rozdzielnia SN, dwie rozdzielnie nN, bateria kondensatorów.

- Największe uszkodzenie (wzrost temperatury, nagrzewanie cieplne) kondensatorów

- Łuk zapalił się pomiędzy szynoprzewodami a stalowymi drzwiami rozdzielnic
- Wykorzystanie transformatora po odbudowie

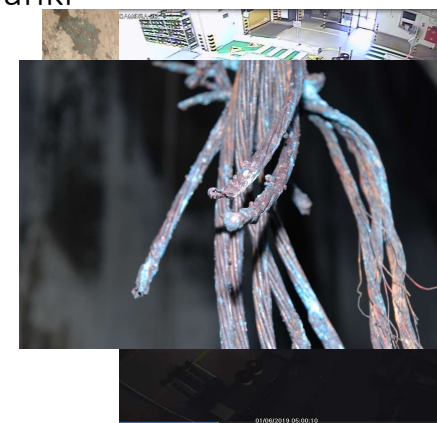
## Łuk elektryczny – przesłanki

- Punktowe wypalenia
- Wpływ na pracę urządzeń, np. oświetleniowych
- Stopiony przewodnik – charakterystyczny ślad

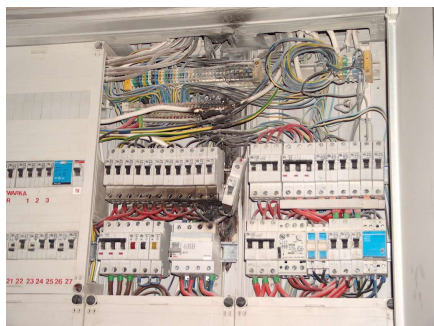
- Pożar w obrębie tablicy rozdzielczej, spowodowany przez RCD, 40 A, 30 mA.
- Zniszczeniu uległy wyłączniki instalacyjne i okablowanie
- **Szybka reakcja pracowników (waga szkolenia!)**
- RCD wymienione 3 dni wcześniej

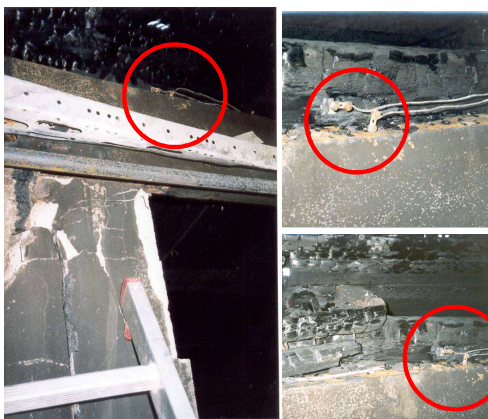
- Pożar dachu o konstrukcji drewnianej
- Łącznik (?) zlokalizowany w pobliżu belki stropowej
- **Prawdopodobnie nielegalne przyłącze w domu jednorodzinnym**
- Rezystancja zestykowa doprowadziła do zapłonu belki stropowej

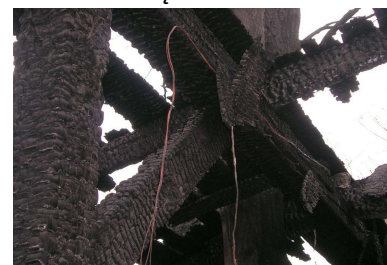
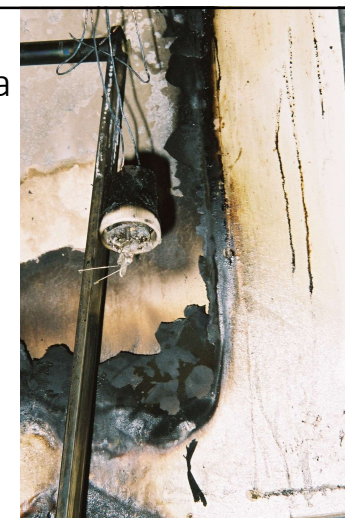
## Materiał palny a źródło ciepła

- Tego typu sytuacje ciągle się zdarzają
- Montaż na podłożu palnym
- „Tymczasowe” rozwiązania

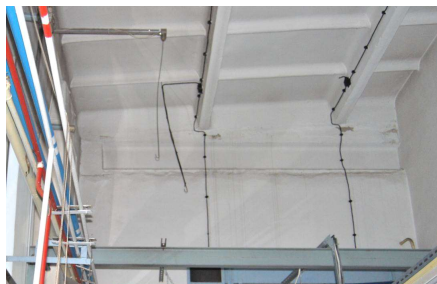
- Stosowanie *inteligentnych* ładowarek
- Gromadzenie wodoru w przestrzeni podstropowej
- Źródło zapłonu?

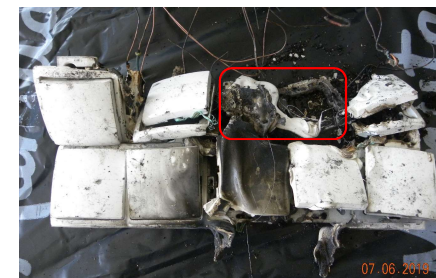
## Błąd projektowy czy wada fabryczna?

- Pożar w zakładzie produkcyjnym
- 10 (2x5) wyłączników w rzędach
- Włłączniki: 10 A / 250 V
- Zabezpieczenie obwodu: C16
- Jaka będzie reakcja zabezpieczeń przy prądach 10-16 A?
- Na ujęciach z CCTV widoczne błyskanie światła
- Prawdopodobnie powstał łuk w torze prądowym wyłącznika

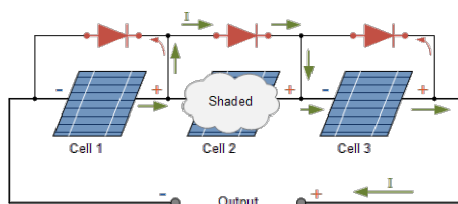
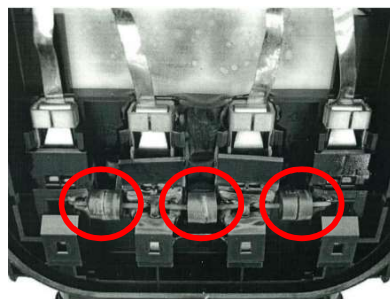
## Nierównomierne oświetlenie ogniwa

- Powstawanie tzw. gorących punktów
- Niwelacja zagrożenia przez tzw. diody by-pass
- Znaczna dyssypacja ciepła przez diody!

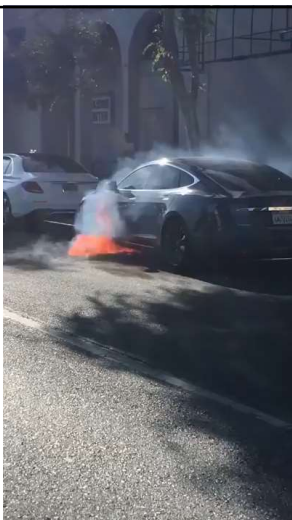
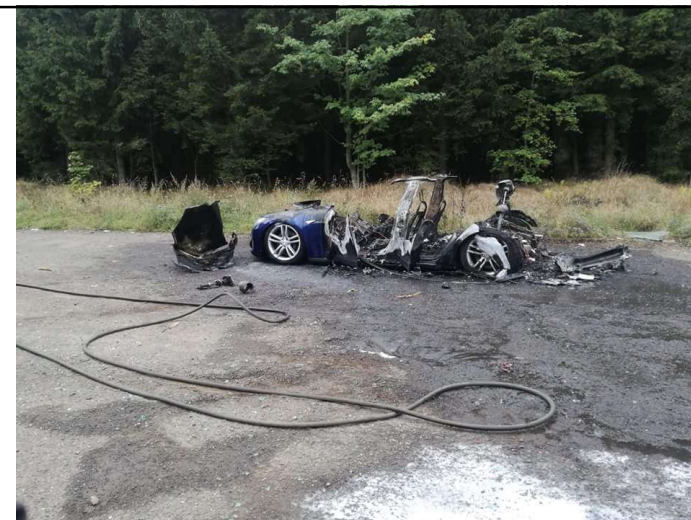
## Pożar pojazdu (Tesla)

- Zawierają rozpuszczalniki organiczne (palne)
- Inne palne produkty spalania + tlen
- Znaczna ilość energii zgmagazynowana – dynamika zjawiska

OSP Boguszów
